## RAPPORT TR 10174557.01

### Vibrationsutredning – Kv Sälgen 6, Karlstad

2012-12-21

### Vibrationer från tåg och biltrafik

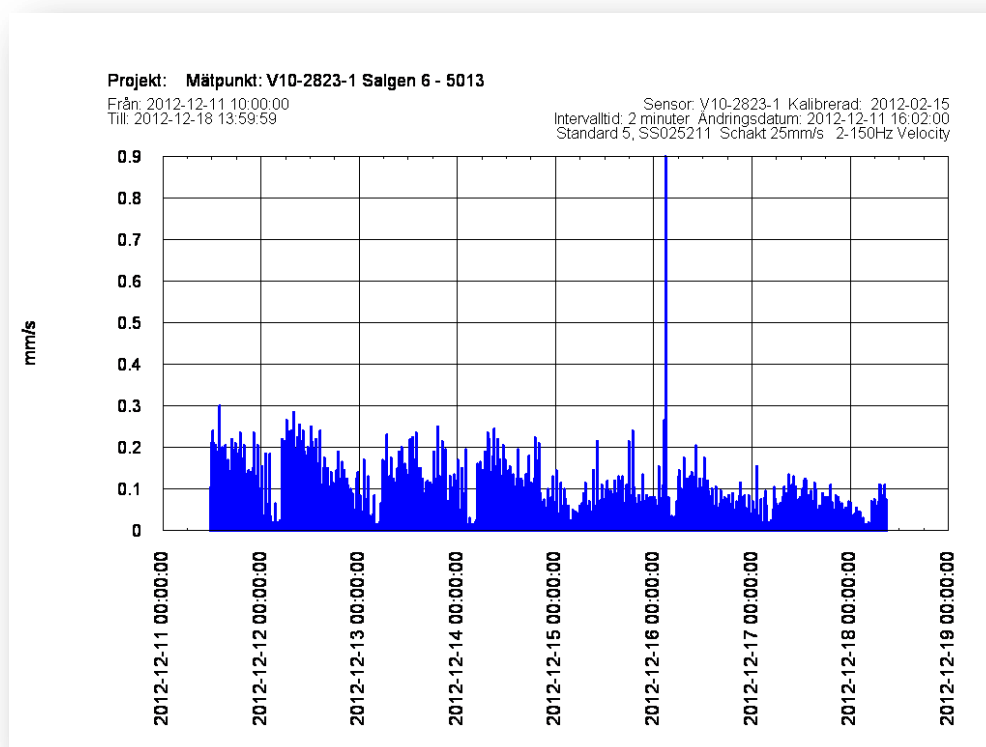
Figur: Uppmätt värde MP 1 – mm/s vibrationshastighet - Ovägt värde

Uppmätt vibrationshastighet under hela mätperioden i Vertikal mätriktning. Ovägt värde som fungerar som referenspunkt. Givaren visar trafiken på Ålvgatan samt spår.

I vertikal riktning
Högsta uppmätta vibrationsvärdet $V_{w,max}$ (mm/s P)	0,3 mm/s (0,9 mm/s)

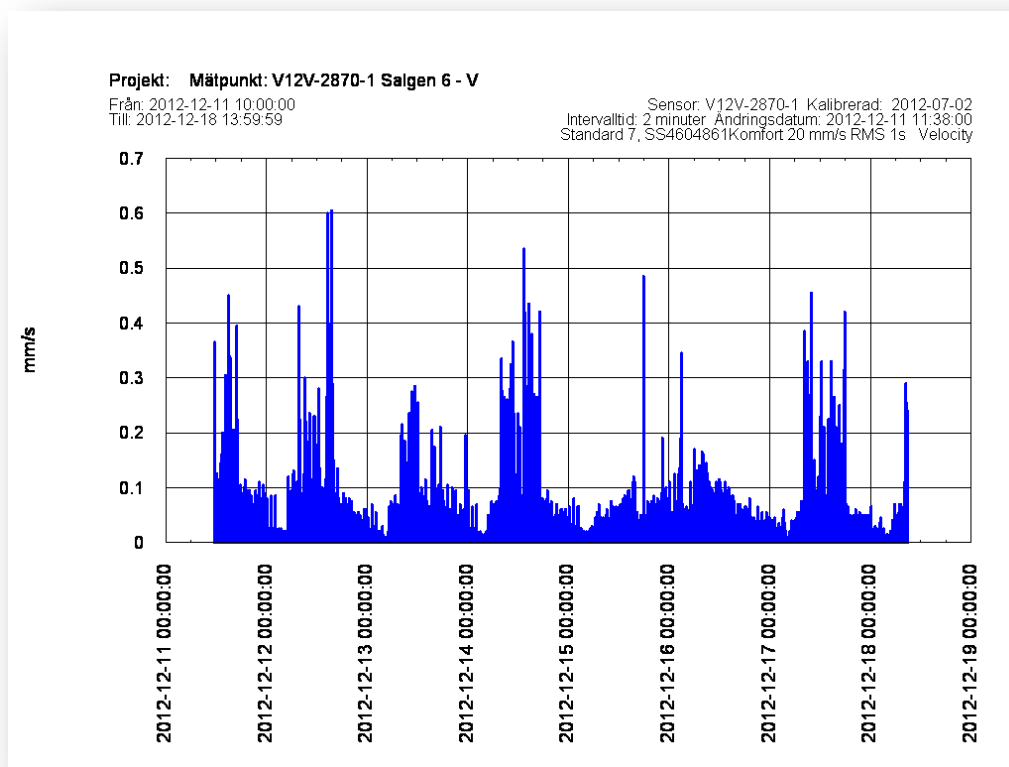
Figur: Vertikaltvärde bjälklag

Vertikal riktning	Longitudinell riktning	Transversell riktning
Högsta uppmätta vibrationsvärdet $v_{w,max}$ (mm/s RMS)	0,6	0,09 (0,45)	0,25 (1,45)

Vibrationer ligger på en nivå klart inom området ”måttlig störning” (0,4-1,0 mm/s), delvis kännbar för människa
