Handläggare	Datum	Uppdragsnr
Björn Oscarsson Gardbring	2014-08-29	580450
Tel +46 10 505 32 25		
Mobil +46 70 995 02 54	Karlstad Kommun	
Fax +46 10 505 30 09	Miljöförvaltningen	
bjorn.o.gardbring@afconsult.com	Jan Andersson

Sammanställning över erhållna resultat från pågående grundvattensanering inom fastigheten Svarvaren 14, Karlstad kommun.

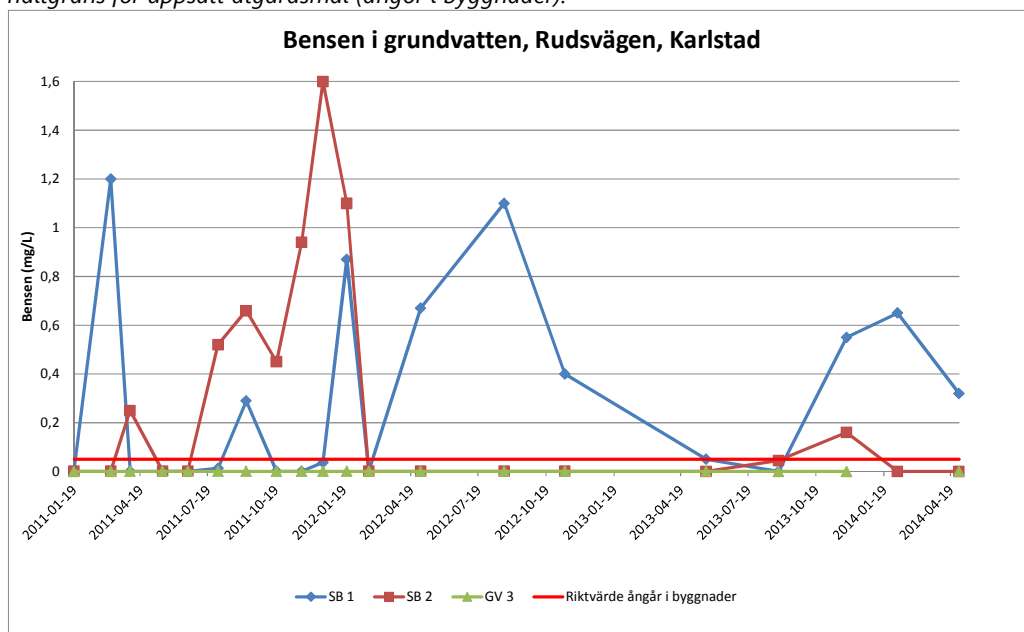
Figur 1 Uppmätta halter av bensen i SB1, SB2 och GV3 mellan 2011-2014. Röd linje visar haltgräns för uppsatt åtgärds mål (ångor i byggnader).

I Figur 1 redovisas uppmätta halter av bensen under 2011 – 2014. Resultatet för SB1 visar ingen påtaglig trend att halterna avtar. Dock har halterna och fluktuationerna av de uppmätta halterna av bensen avtagit betänkligt för SB2. I GV3 har inga förhöjda halter av bensen påträffats.

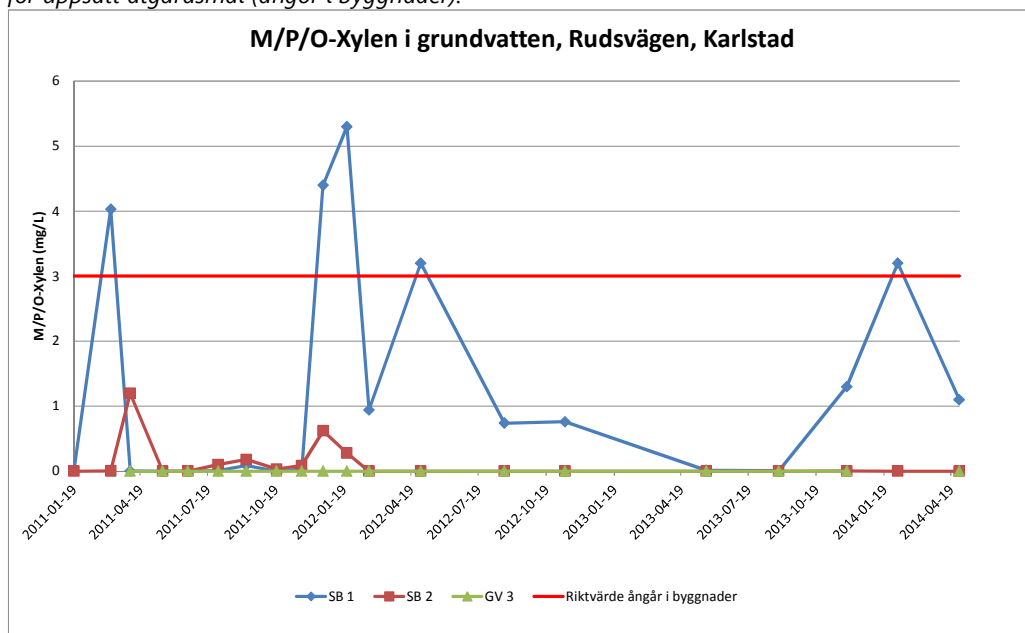
I Figur 2 redovisas uppmätta halter av xylén. Även för denna förorening är trenden den samma som för bensen, vilket innebär att halterna fluktuerar kraftigt i SB1, medans de är förhållandevis låga i SB2. I SB1 överskrids åtgärds målen vid enstaka tillfällen.

Figur 2 Uppmätta halter av xylen i SB1, SB2 och GV3 mellan 2011-2014. Röd linje visar haltgräns för uppsatt åtgärds mål (ångor i byggnader).

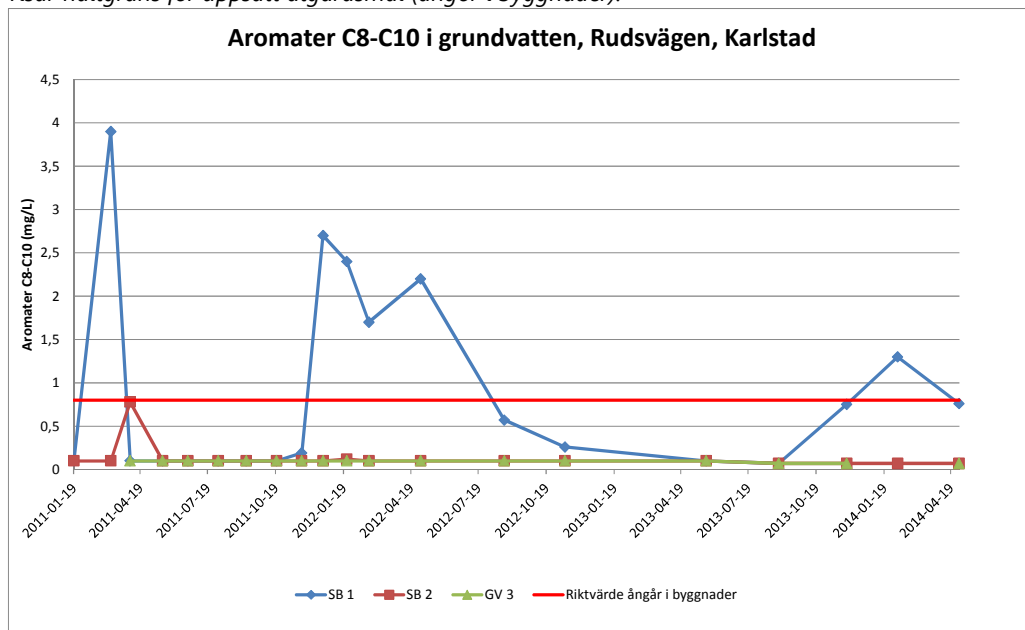
Med avseende på aromater (se Figur 3) är trenden även i detta fall den samma som för bensen och xylen, dvs att uppmätta halter i SB1 kraftigt fluktuerar.

Figur 3 Uppmätta halter av aromater >C8-C10 i SB1, SB2 och GV3 mellan 2011-2014. Röd linje visar haltgräns för uppsatt åtgärds mål (ångor i byggnader).
