UPPDRAG Karlstad, Kv Svarvaren 12-14	UPPDRAGSLEDARE Tomas Nordlander	DATUM 2012-08-22
UPPDRAGSNUMMER 2335502100	UPPRÄTTAD AV Sara Häller

Översiktlig miljöteknisk markundersökning vid Kv Svarvaren 12-14, Norrstrand, Karlstad

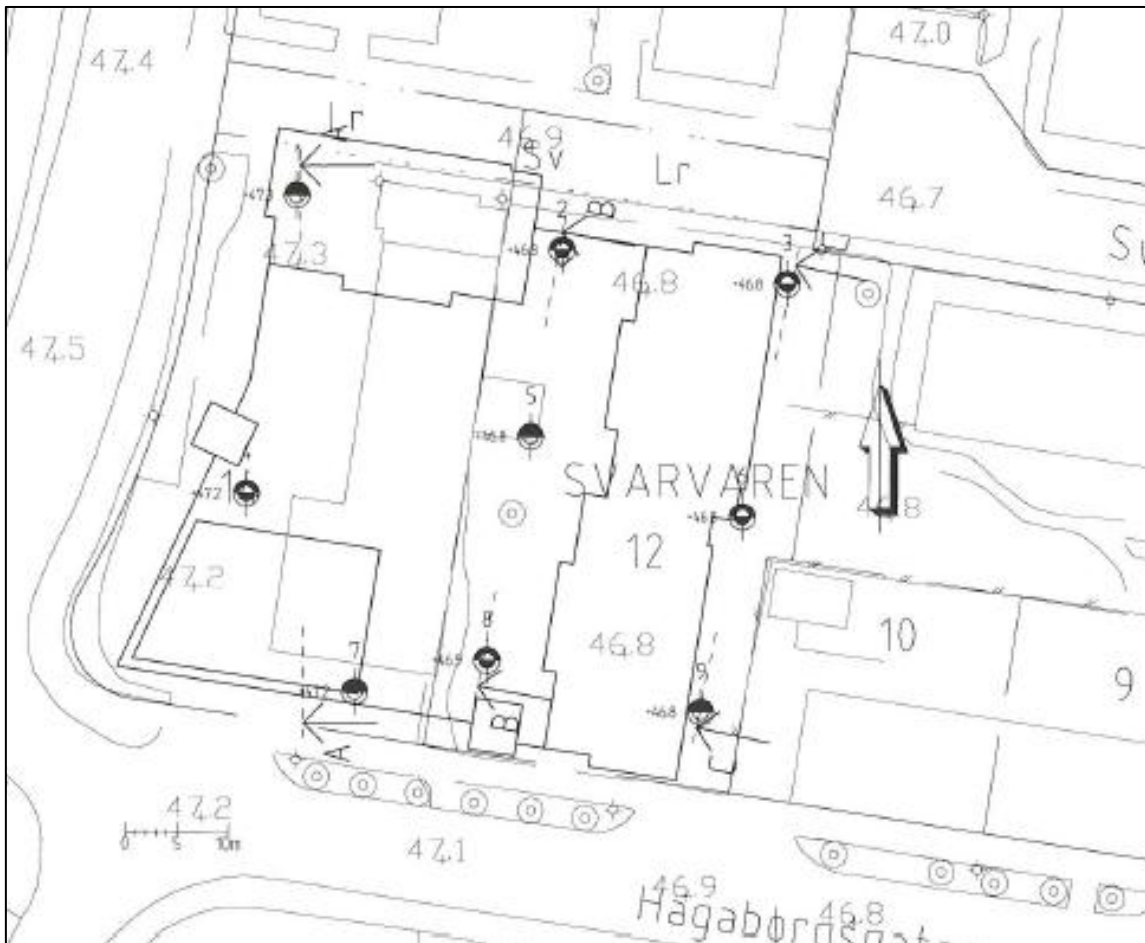
Figur 1. Lokalisering av provtagningspunkter. På bilden syns även konturer för planerade huskroppar.
