Uppdragsledare  
Camilla Rydén/073-620 60 35  
Datum  
2017-03-09

Uppdragsnummer  
230 545  
Uppdragsnamn  
Karlstad, Hyttan 16 Congress centre

## Projekterings PM – Hyttan 16, Karlstad CCC.

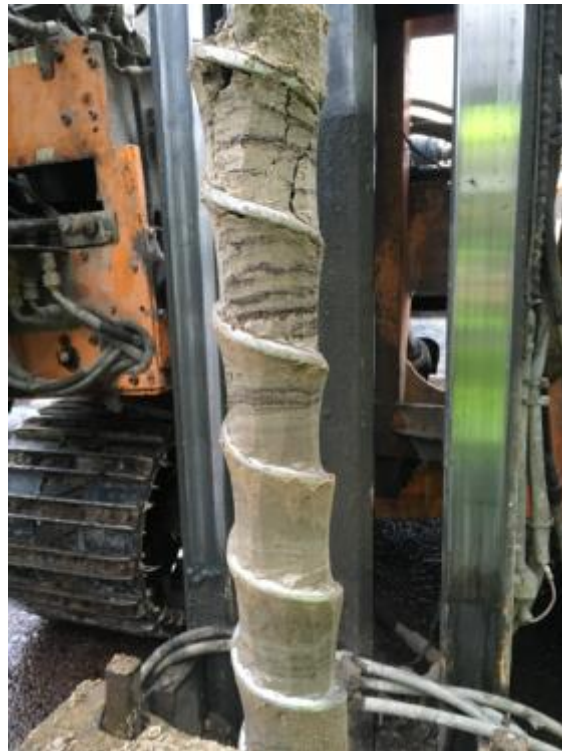
Bilden visar typisk skruvprovtagning från anläggningsområdet.

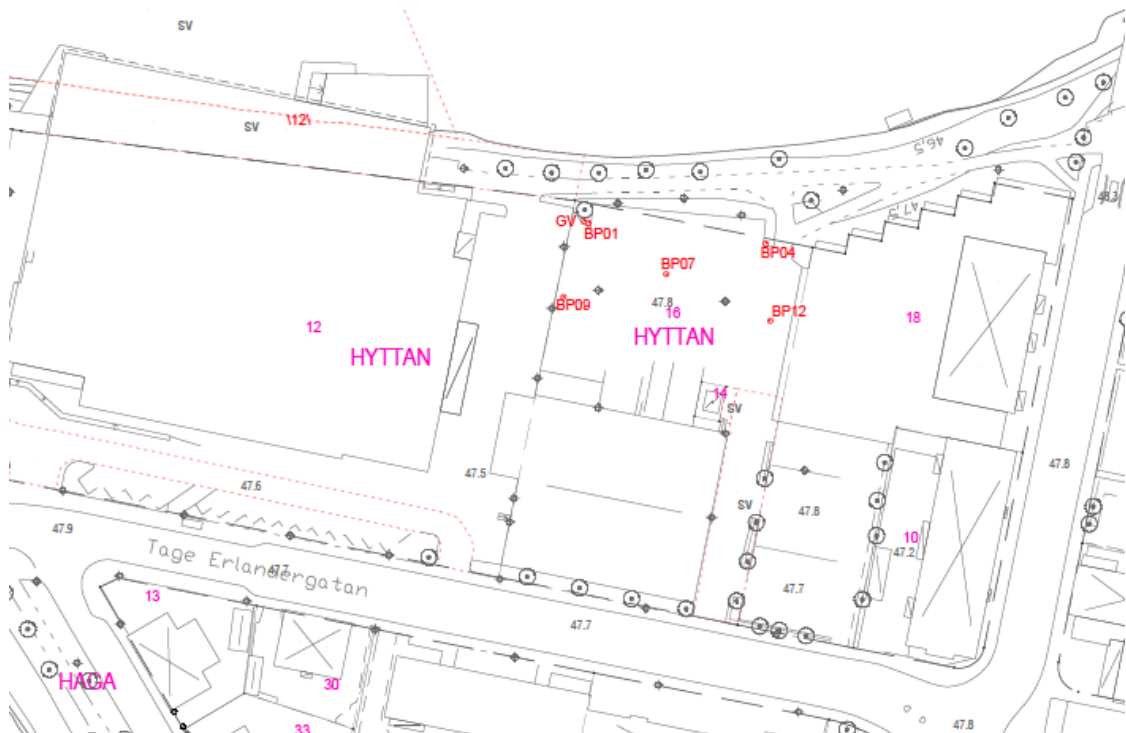
Figur 1. Fastigheten Hyttan 16 med inmätta borrpunkter och monterat grundvattenrör.
