Historisk inventering Kv. Träffen 1.

Kv. Träffen 1, Karlstad ligger belägen mellan Alstersgatan, Sunnegatan och Lagmansgatan på Norrstrand och gränsar mot Kroppkärr.

En historisk inventering var önskad för att försöka utröna var tidigare bebyggelse varit placerad, mest intressant var tiden fram till 1950-tal då det funnits en mack på fastigheten.

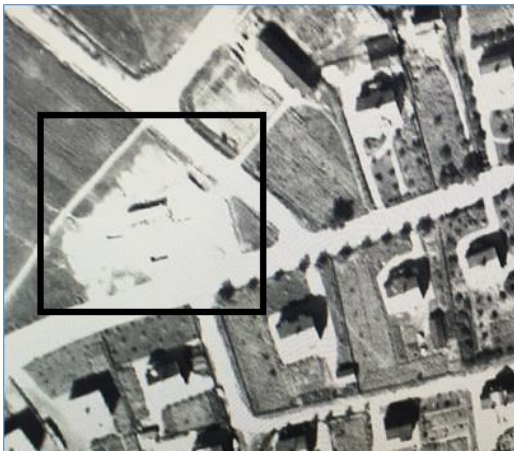
Flygfoto från 1929, inramat område är Kv. Träffen.

På flygfotot från 1929 ser man en slags bebyggelse placerad ungefär på samma plats som det idag finns ett hus. Man ser att det finns en infart från dagens Sunnegatan men också från dagens Lagmansgatan.

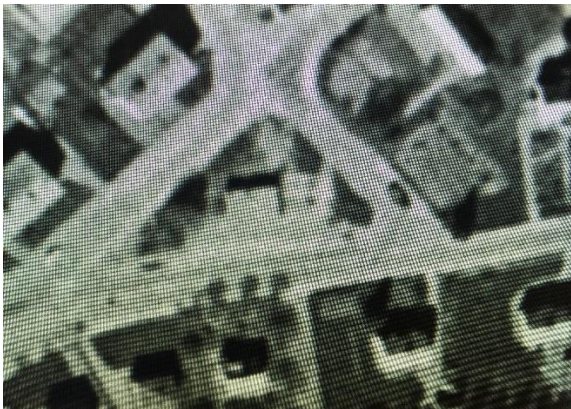
Flygfoto från 1960, Kv. Träffen 1 ligger mitt i bild.

På flygfotot från 1960 då macken enligt uppgift är ombyggd ser man att det finns en byggnad på ungefär samma placering som tidigare. Om det är samma byggnad är svårt att avgöra utifrån bilderna men troligen inte. Infartsmöjligheterna ser dock liknande ut som från fotot 1929.

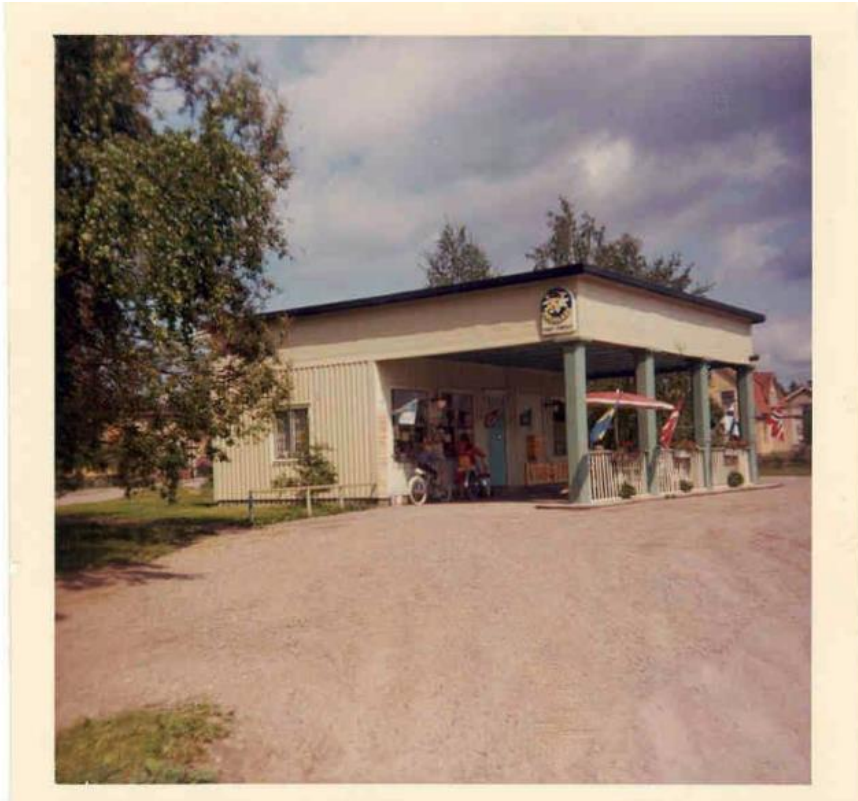
Foto från 1960-tal på den då ombyggda macken.

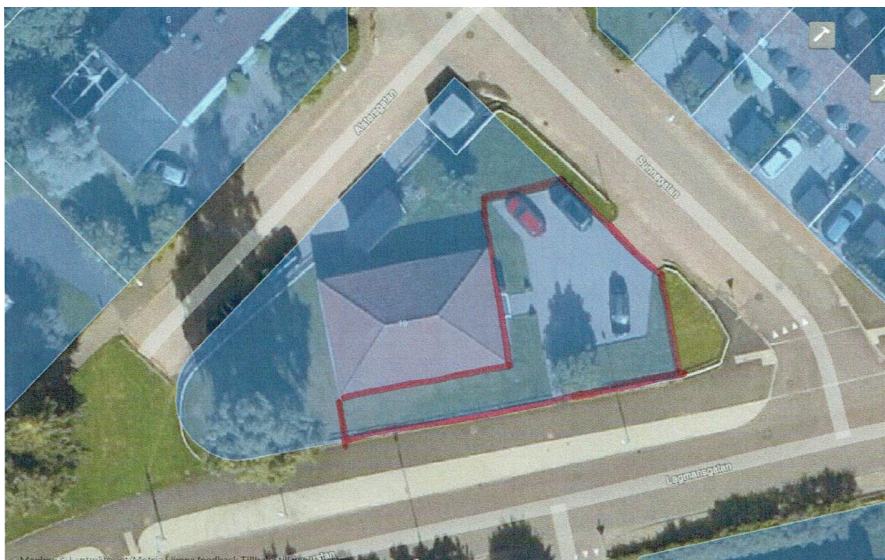
Inringat område i rött nedan bedöms utifrån det historiska materialet som mest intressant att provta inom.

Det hus som idag finns på fastigheten ligger i stor utsträckning över placeringen av det äldre.

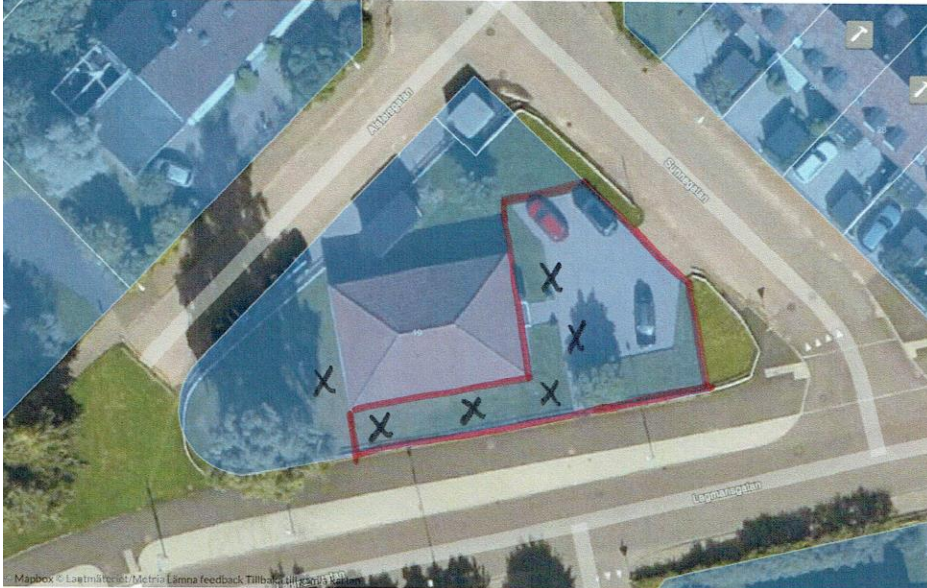
Markerat på bild är ett första förslag till placering av provpunkter inom fastigheten Kv. Träffen 1
