KARLSTADS KOMMUN

## TEKNIK- OCH FASTIGHETSFÖRVALTNINGEN

Karlstad 2017-12-11  
Natur- och parkenheten

# Översiktlig naturinventering längs Sandbäcksbäcken

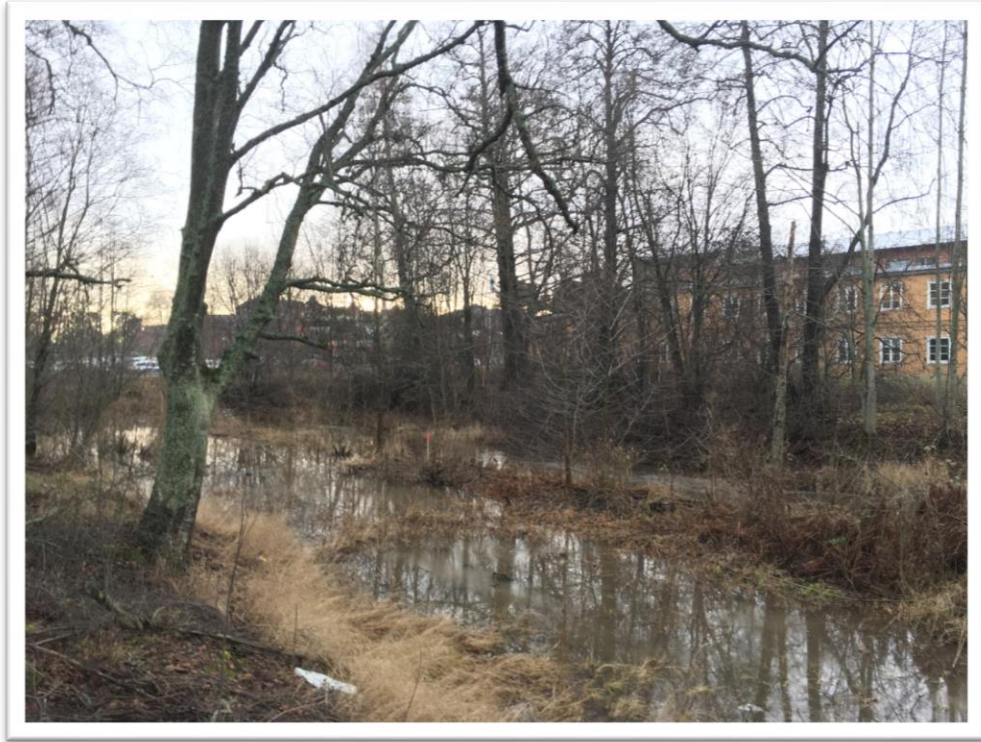
Bäcken har inom detta område möjlighet att svämma över, vilket gör att det vid höga flöden finns både områden med forsande vatten och områden med mer stillastående vatten. Kantzonerna med både yngre och äldre lövträd skuggar bäcken i områdets södra del medan bäcken i den norra delen är mer öppen.

*Översvämningssområde i delområde 1*

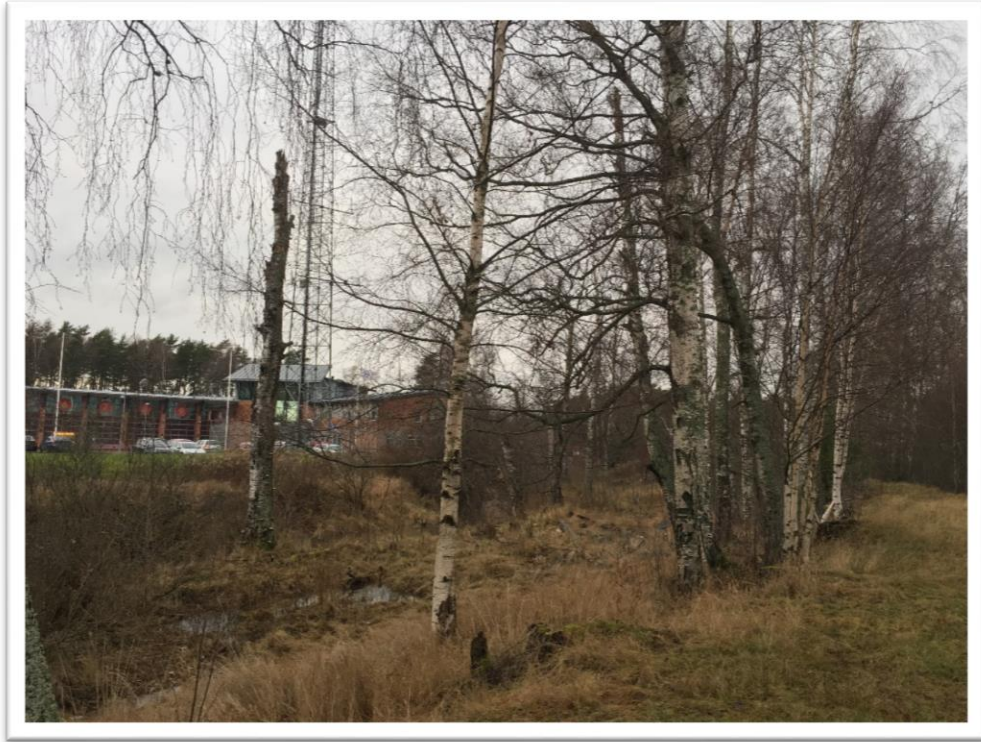
Öster om bäcken finns i söder en högstubbe av björk med flera håligheter och tickor. Här finns också fyra gamla klibbalar som tillsammans med björken är utpekade som värdefulla träd i länsstyrelsens inventering. Längre norrut finns äldre björkar med en del håligheter och längst i norr finns en grupp av döda björkar (både stående och liggande) med håligheter och tickor. Då området kommer att vara opåverkat har ingen fördjupad inventering av vedinsekter och vedsvampar genomförts.

Området ligger till allra största del utanför föreslagen detaljplan men påverkas i områdets sydvästra del, då den nya utryckningsvägen troligen kommer att kräva nedtagning av minst två klubbalar utpekade som värdefulla träd i länsstyrelsens inventering. Förutom trädens värde i sig som äldre klubbalar finns inga kända naturvärden knutna till träden så som vedinsekter eller förekomst av håligheter och/eller bohål.

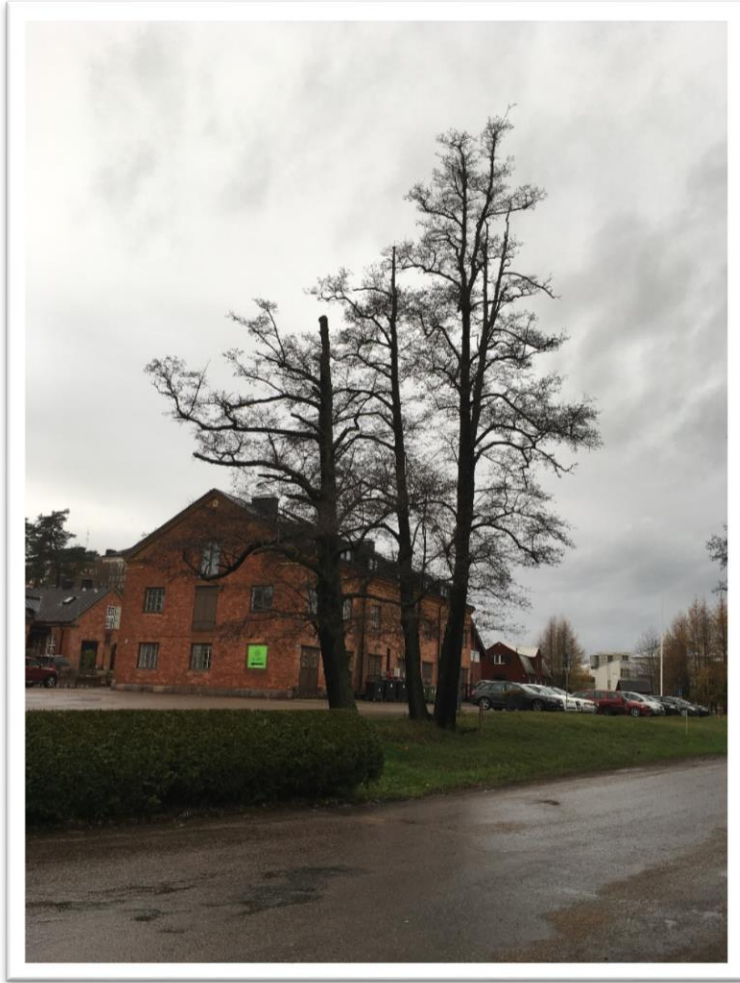
Området närmast E18 sköts som högvuxen gräsyta. Här finns också en lövskogsdung som domineras av klubbal. Miljön närmast bäcken är relativt öppen med enstaka yngre-medelålders träd som klubbal och björk. Mellan vägen och Kaserhöjden 4 finns några klubbalar med döda grenar och döende/döda toppar. På en av klubbalarna finns två synliga bohål. Naturvärdena i detta område är knuten till klubbalarna med döda toppar och förekomst av bohål.
