UPPDRAG Tullholmsviken kaj MKP	UPPDRAGSLEDARE Johanna Gelang Alfredsson	DATUM 2018-11-08
UPPDRAGSNUMMER 13002278-010	UPPRÄTTAD AV Anders Johansson, Jenny Freitt, David Rocksén	GRANSKARE Johanna Gelang Alfredsson

Kompensationsåtgärder för akvatisk fauna i Tullholmsviken

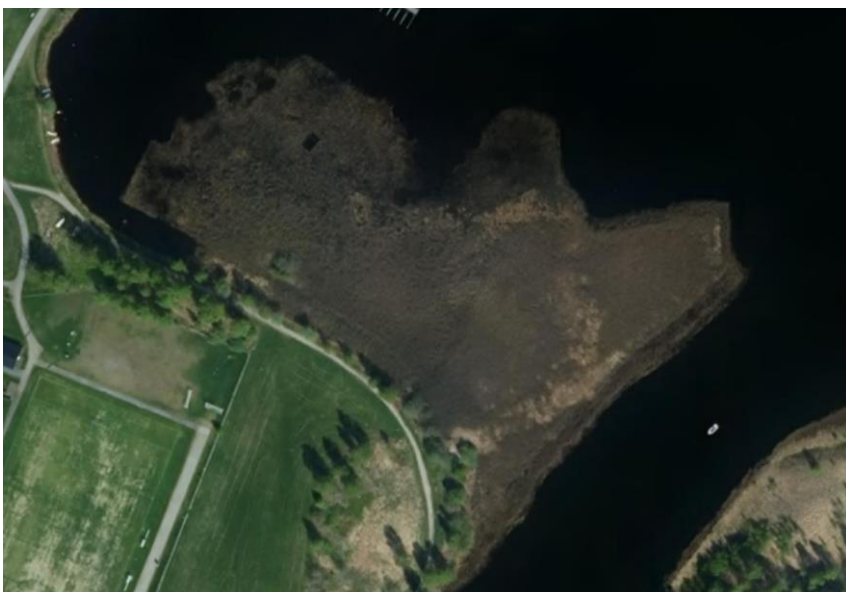
Figur 1. Ortofoto över vassområdet (delområde 5) där kompensationsåtgärderna planeras utföras.

För att planera utförandet av kompensationsåtgärderna träffades Karlstad kommun, Länsstyrelsen i Värmland och Sweco vid två tillfällen (2018-05-14, 2018-06-01). Vid första mötet bestämdes att Sweco skulle genomföra batymetriundersökningar av *område 5* i Tullholmsviken (se Figur 1). Detta gjordes för att undersöka kompensationsåtgärdens utformning och lämplighet i området. Batymetriinmätning genomfördes den 23 maj 2018.

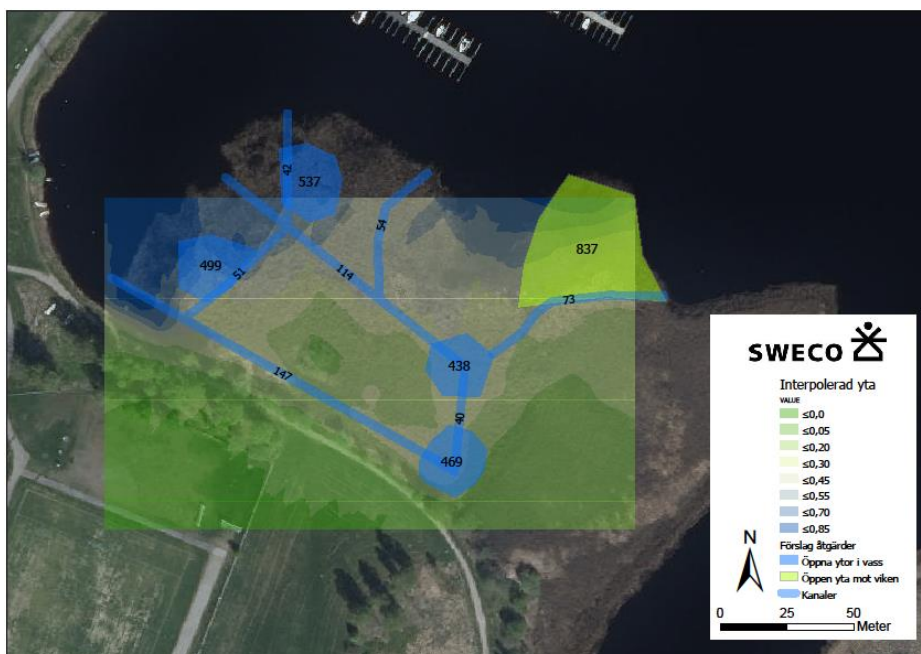
Figur 3. Figuren visar föreslagen utformning av kompensationen. De ljusblå ytor visar förslag på öppna ytor och blå bårderna. Den ljusgröna ytan visar där vassen föreslås luckras upp. Siffrorna i dessa ytor avser längd i meter på bårderna och gångarna samt ytan i kvadratmeter i öppningarna.

Kompensationsåtgärder föreslås utföras i form av anläggning av två blå bårder och fyra öppna ytor. En av de blå bårderna planeras placeras längs med befintlig strandkant och utmed stora landtungans vänstra strandkant fram till den öppna vattenytan. Den andra placeras lägre in i vassen, se Figur 3. Första bården ska förslagsvis ha en något större bredd än den andra (fem respektive två meter), då den utgår från ett redan muddrat område i vassområdets sydvästra ände. Som komplement till den blå bården planeras att öppna upp vassen där det är som tätast och därigenom tillskapa ett mosaikartad habitat. De öppna ytorna ska förbindas sinsemellan samt med bården och den öppna vattenmassan genom anläggning av smalare gånger som möjliggör att fisk (och även bottenfauna) kan nå dessa områden.

Arealerna av de öppningarna i vassen planeras varierar mellan ca 400–500 m², se Figur 3. Därtill föreslås att nordöstra hörnet gallras ur för att skapa mer utrymme för fiskfauna. Den yta där vassen föreslås luckras upp är cirka 800 m². Bården längs med strandkanten uppskattas få en längd på 250 m och en bred på ca 5 m, dvs ca 1250 m². Den andra bården uppskattas få en längd på ca 114 meter och en bred på ca 2 meter, dvs ca 230 m². Gångarna som ska förbinda ytorna med bården och den öppna vattenytan kommer sammanlagt uppgår till en yta på ca 290 m².

Anläggandet av den gröna ytan i figur 2 föreslås att genomföras för hand, då denna yta är betydligt glesare än den övriga ytan. Två personer med lämpliga verktyg skulle kunna glesa ut vassen i området så att utrymmet blir större mellan vassruggarna. Vassen i detta område kan ligga kvar eftersom omfattningen är betydligt mindre samt att vattenutbytet med övriga Tullholmsviken förväntas vara större.
