PM Markmiljö.

Sammanställning för Detaljplan för Resecentrum. 2018-10-19.

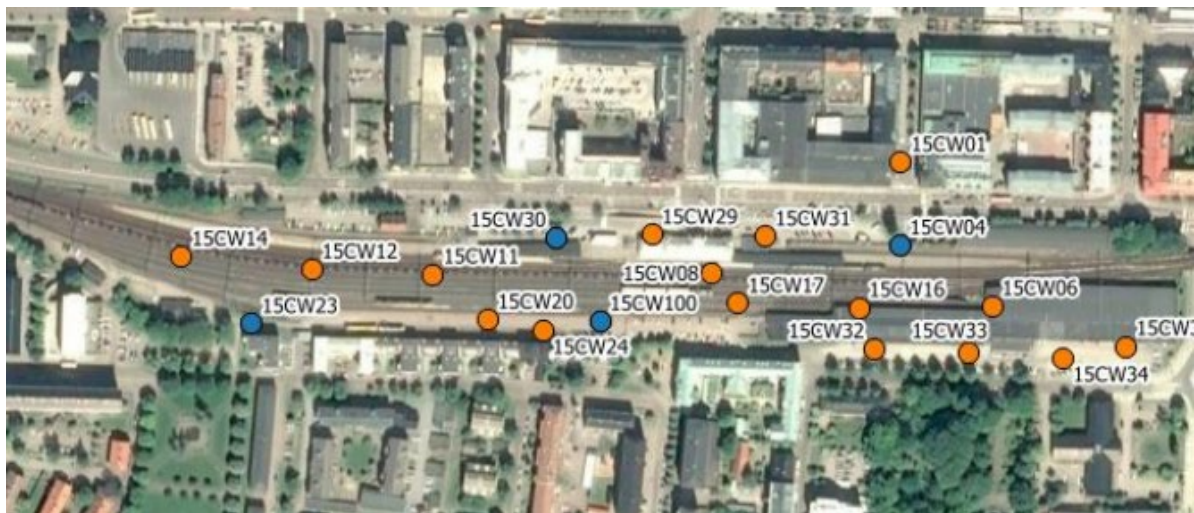
## Figur 1 Läge för provtagningspunkter (COWI 2016)

Undersökning har genomförts i spårområdet (se Figur 1). Det har påträffats föroreningar i området som överskrider det generella riktvärdet för känslig markanvändning (KM), men det är endast i en punkt där halter överskridande mindre känslig markanvändning (MKM) har påträffats. I denna punkt (15CW24) har det påträffats PAH samt bly som överskrider MKM (CowI 2016). Föroreningarna som påträffats ligger relativt ytligt (0-1 m). Två punkter (15CW20 och 15CW100) i nära anslutning till den förorenade punkten uppvisar betydligt lägre halter.

Söder om godsmagasinet har aromater och PAH i halter över MKM påträffats i punkten 15CW32 (Cowi 2016), se Figur 1. Provtagning planeras för att avgränsa denna förorening.

I samband med inventering noterades oljespill strax norr om godsmagasinet i två punkter (Johan Helldén 2007). Provtagning planeras för att kvantifiera dessa föroreningar.

Undersökningar kommer att genomföras vid läge för ny dagvattenledning som korsar spåret i planens västra del samt vid läget för gångbron i planområdets östra del.
